改善箇所説明図

自主改善対策

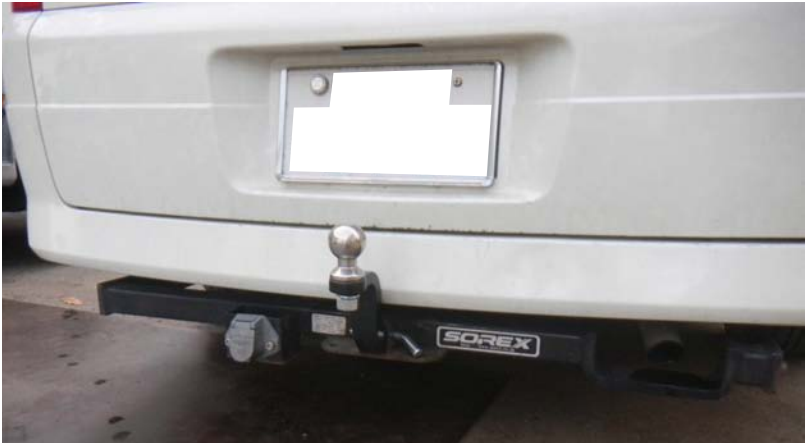
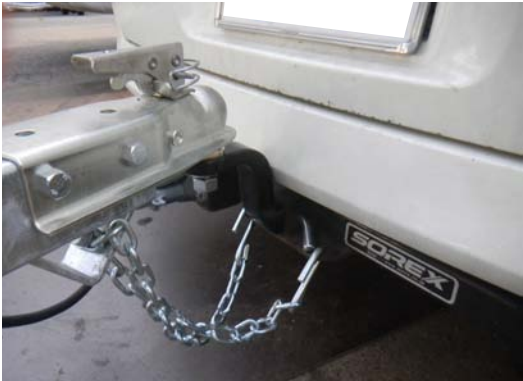
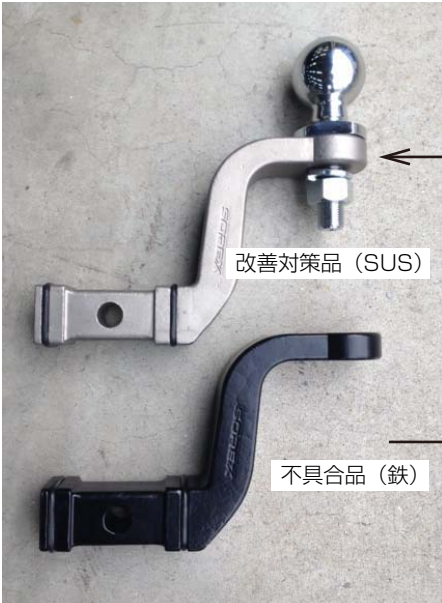
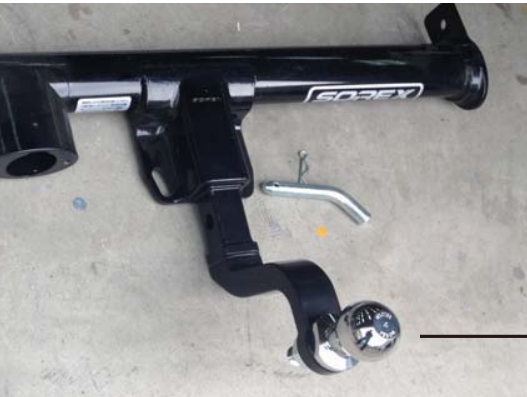
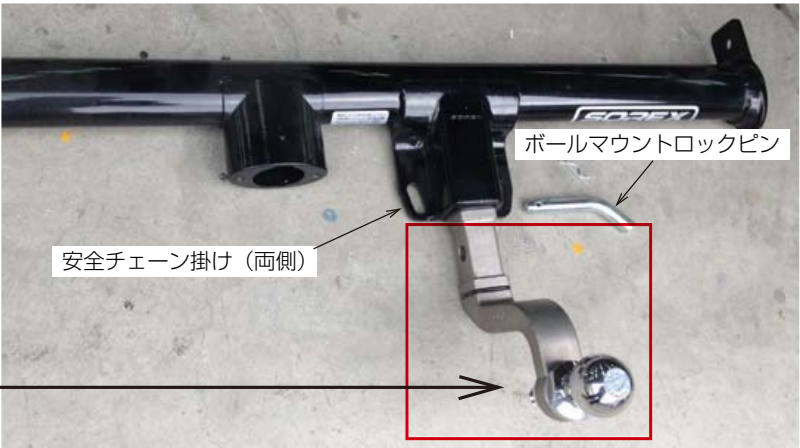
部品名 | ボールマウント

| 不具合の内容 | 後付け部品として販売した、ライトレーラ(車両総重量750kg以下)を牽引するための牽引装置の鋳鉄製ボールマウントにおいて、成形後の熱処理が不適切なため強度が不足しているものがある。そのため、そのままの状態で使用を続けると、走行中に発生する応力が繰り返し加わることで当該マウントに亀裂が入り、最悪の場合、当該マウントが破損し、車両連結部が外れるおそれがある。 |

交換

| 改善の内容 | 全車両、ステンレス製のボールマウント(鉄製ヒッチボール付き)と交換する。 |
